Die Sanierung des Westwerks von St. Pantaleon in Köln - ein Werkstattbericht -

Referent: Martin Lehrer M.A.

Montag, 16.05.2022, 18 Uhr, online über Zoom

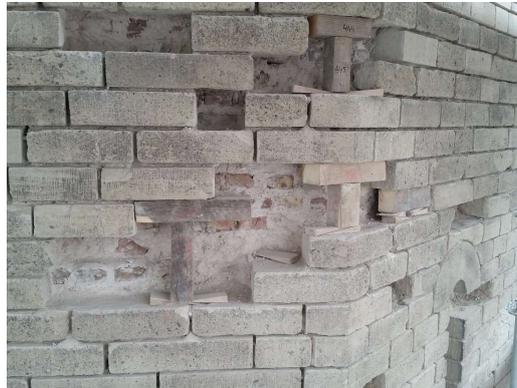
Geöffnete Außenschale
Vierungsturm 8-eckiger
Abschnitt (mittlere Höhe)

Größere Lücken mit
Holzstempeln abgestützt

Dahinter Ziegelmauerwerk
=> Flankentürme im 19. Jhd.
wieder auf ursprüngliche
Höhe aufgemauert

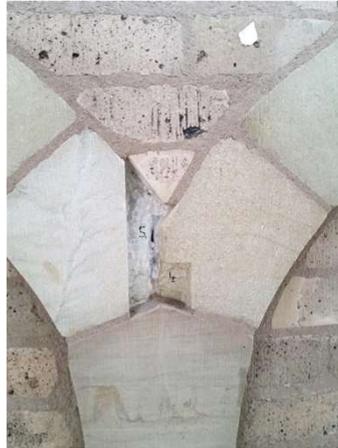
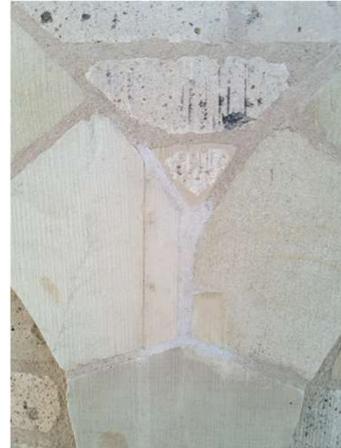
Zwickel Blendbogen
Flankenturm
oberer Teil
Beispiel
Steinergänzung
vorher - nachher

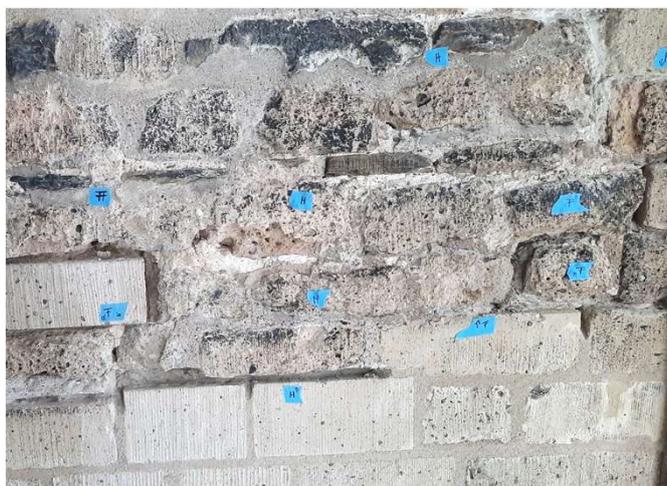
Sicherung alter
Mauerpartien

- F = Festigung
- H = Hinterfüllung

An solchen Stellen
wird der Fugenmörtel
nicht ausgetauscht
=> Gefahr der
Stein-Beschädigung
zu groß

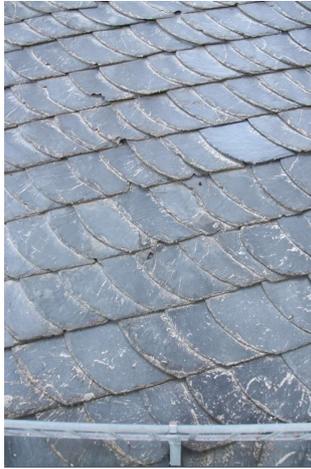
Zustand Schieferdach
vor Sanierung

- zahlreiche Ausbruchstellen
- Bei jeder Reparatur durch Begehung des Dachs „mehr zerstört, als wiederhergestellt“

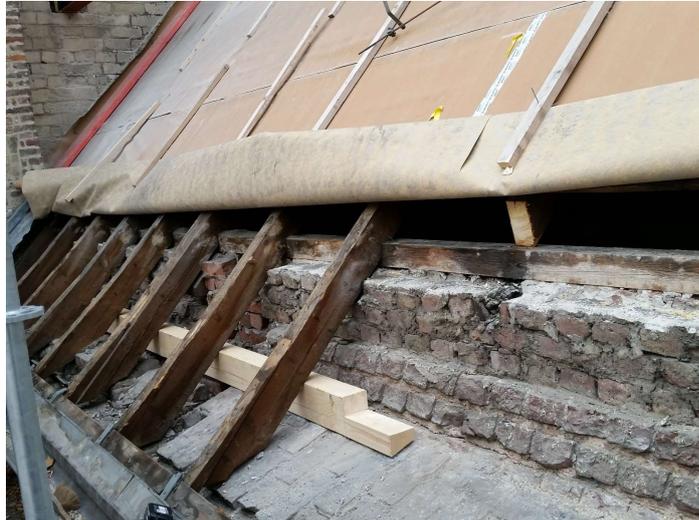
Sanierung Traufbereich
(Feuchtigkeitsschäden)
hier: Nordannex
Südseite

Aufschieblinge (schräg
nach oben) und
Pfetten (horizontal)
teilweise erneuert

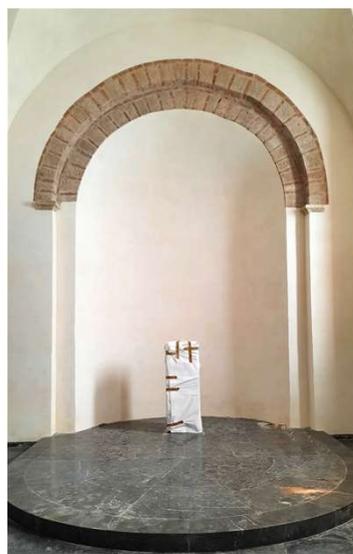
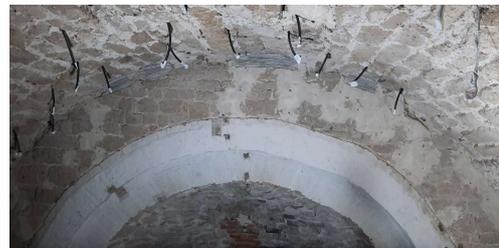
Marienkapelle
Ostkonche

Vor Sanierung
Bogen weiß
gefasst (re. Putz
im Gewölbe
entfernt)

Nach Sanierung
Bogen stein-
sichtig

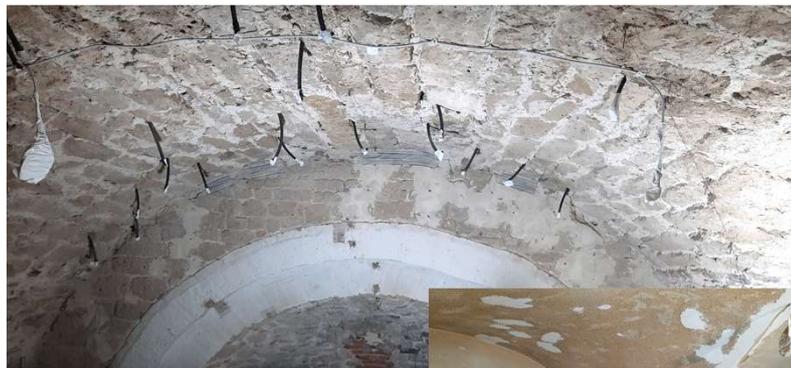
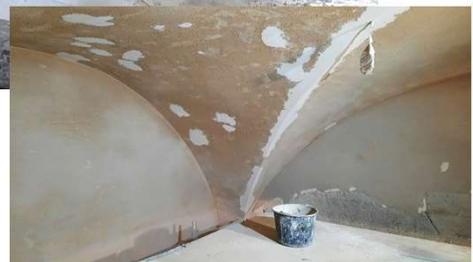
Fischgrätverband
10. Jhd.

Untersuchung durch
Bauforschung =>
3D-Modell erstellt

Verpressung von
Hohlräumen

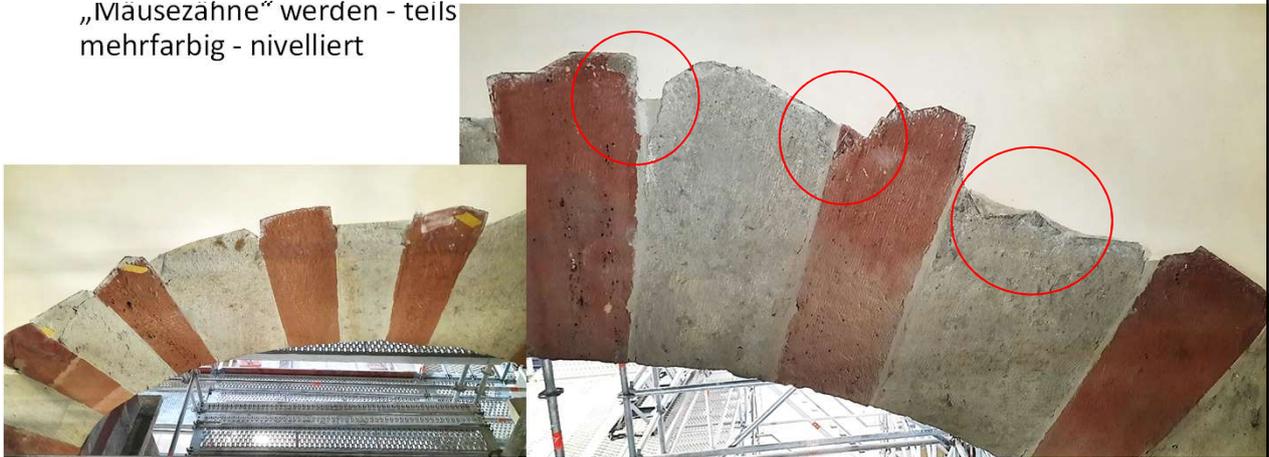
Restauratorische Korrekturen:
„Mäusezähne“ werden - teils
mehrfarbig - nivelliert

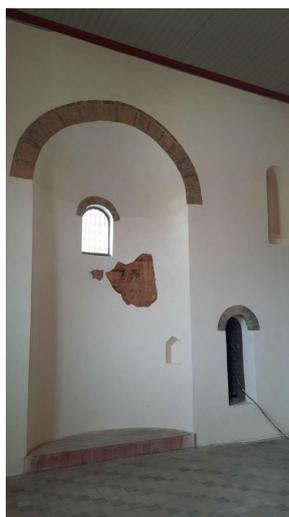
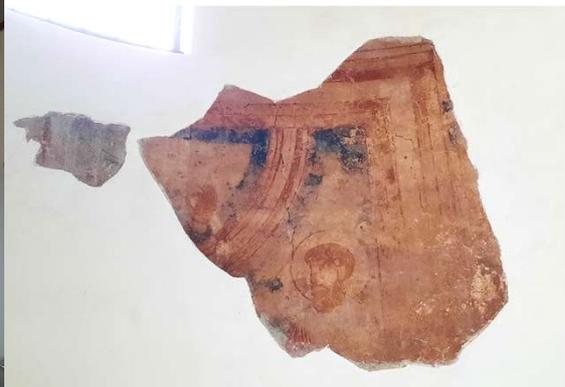
Konche Nord-Empore

Reste von Wandmalerei sichtbar nach Putzentfernung

nicht wieder überputzt

Noch keine Restaurierung der Wanddekoration (weiterer Arbeitsschritt)

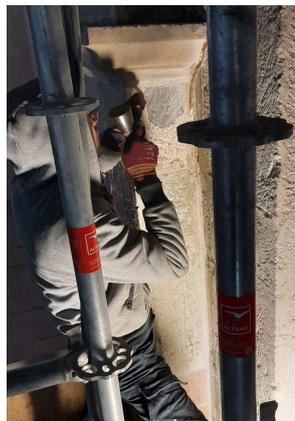
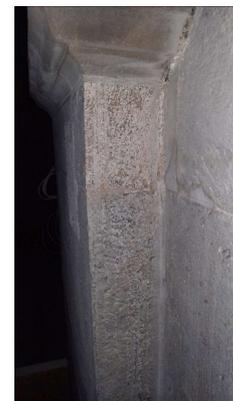
Bei früheren Sanierungsarbeiten (Fugenverpressen) ist Mörtel an der Steinflanke heruntergelaufen
=> manuelles Entfernen durch einzelne Meißelschläge

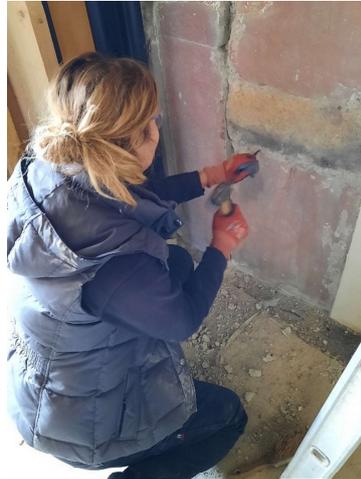
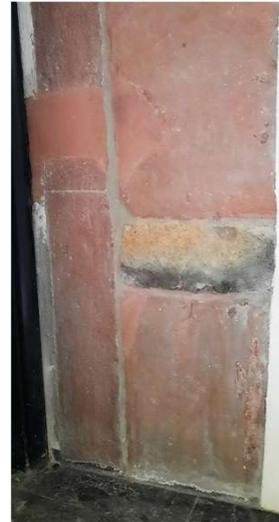
Verfugung mit nicht
geeignetem Material /
in unpassender Farbe
=> manuell entfernt
und ersetzt

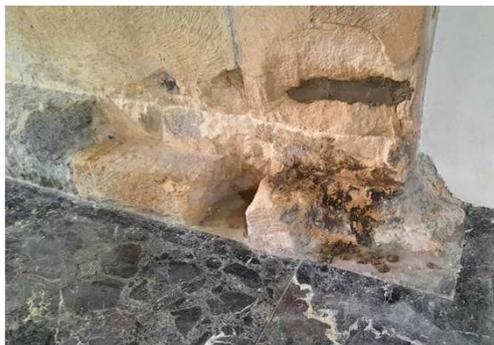
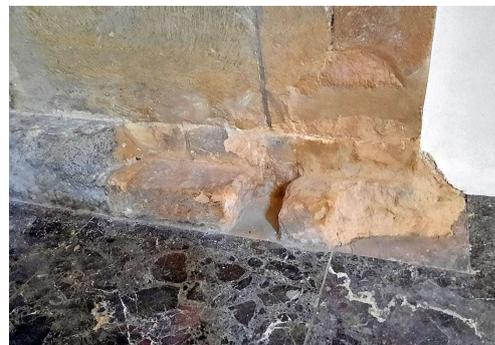
Abgang zur Marienkapelle

ältere Fehlstellen / Verfärbung-Verschmutzung

Sanierung durch „Beruhigung“: historischer gewachsener Bestand belassen /
Anböschungen mit Steinersatzmörtel / Schlämme Pinselauftrag und abgetupft
