Die Sanierung des Westwerks von St. Pantaleon in Köln - ein Werkstattbericht -

Referent: Martin Lehrer M.A.

Montag, 16.05.2022, 18 Uhr, online über Zoom

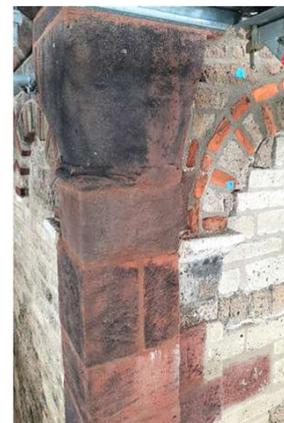
Geöffnete Außenschale
Vierungsturm 8-eckiger
Abschnitt (mittlere Höhe)

Größere Lücken mit
Holzstempeln abgestützt

Dahinter Ziegelmauerwerk
=> Flankentürme im 19. Jhd.
wieder auf ursprüngliche
Höhe aufgemauert

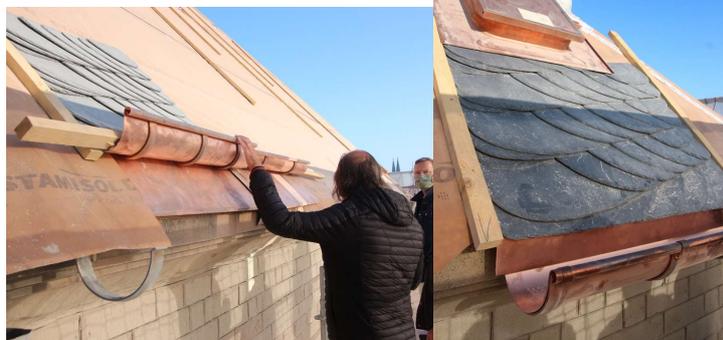
Sanierung Traufbereich
(Feuchtigkeitsschäden)
hier: Nordannex
Südseite

Aufschieblinge (schräg
nach oben) und
Pfetten (horizontal)
teilweise erneuert

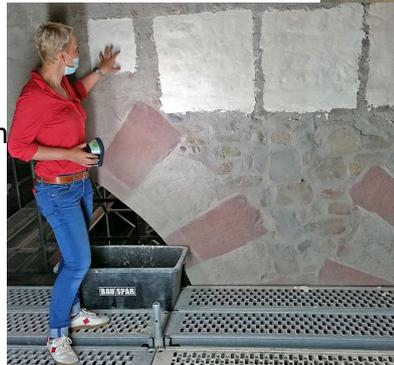
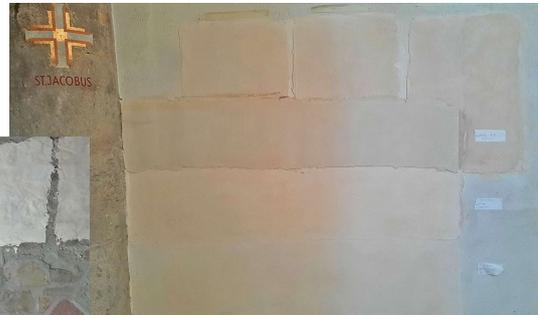
Marienkapelle
Ostkonche

Vor Sanierung
Bogen weiß
gefasst (re. Putz
im Gewölbe
entfernt)

Nach Sanierung
Bogen stein-
sichtig

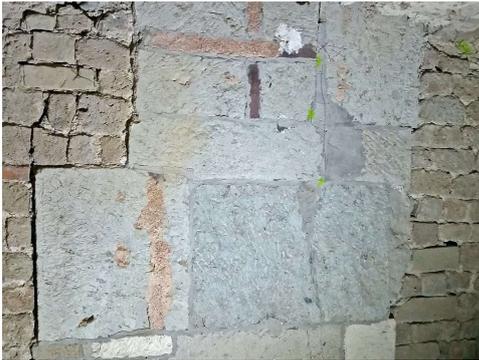
Viele Spolien = wiederverwendete Steine an St. Pantaleon

Beispiel Marienkapelle Nordwand
Beleg für mehrfache Steinnutzung

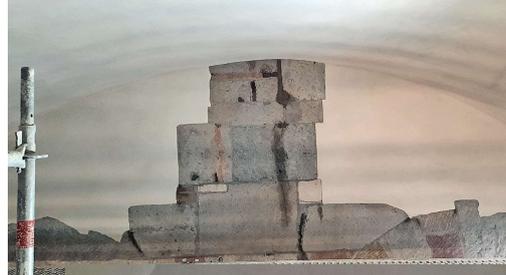
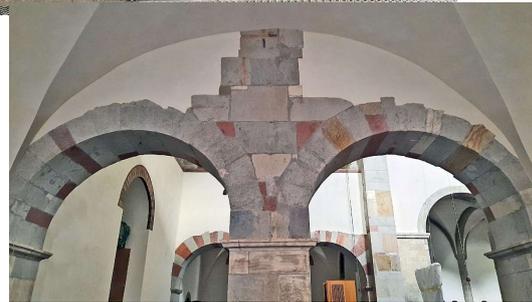
Fischgrätverband
10. Jhd.

Untersuchung durch
Bauforschung =>
3D-Modell erstellt

Verpressung von
Hohlräumen

Kreuzgrat mit Draht
markiert
